平成27年度(平成28年3月期)長野県松本平広域公園管理報告 概要書

2. 維持管理・修繕

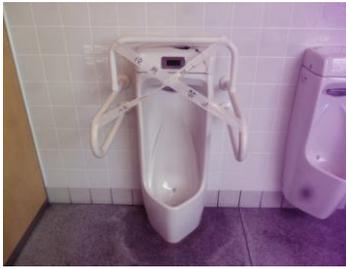
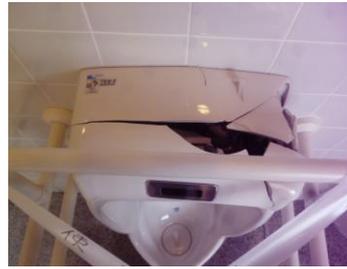
センサー部を取り付けてある陶器カバーが破損した。裏のライニングの上から物が落下して破損した模様。上部カバーの陶器部を交換した。

破損状況確認

破損部拡大

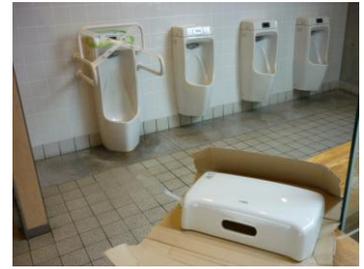
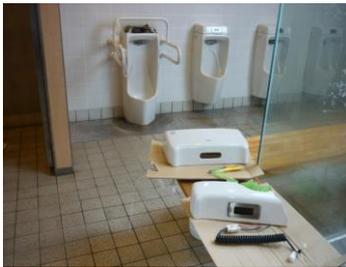
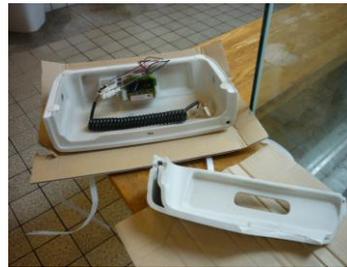
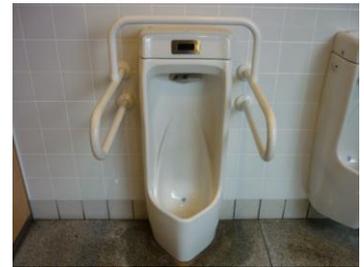
カバー部取寄せ

破損部取外し

センサー部移植

カバー部取替え完了

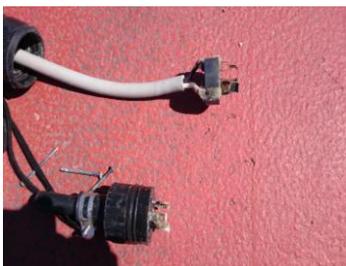
フィールド内の機器電源用のコンセント回路 1(西側、南側分)の絶縁が低下(0.01MΩ以下)し使用できなくなった。回路 2(北側、東側分)は正常(500MΩ以上)だった。原因を調べたところ、ハンドホール(HH3)内の電源供給用コネクタ部が、使用後にハンドホール側面のフックに掛けられずに底に落ちていたため浸水していた。不良個所のコネクタボディ・プラグを一式交換。他のコネクタについても電源線のコネクタへの導入部の処理が悪く雨水の侵入が見られるため、全箇所(25 個)について融着テープ、絶縁テープにより防水処理を強化する対応をした。

絶縁不良コネクタ

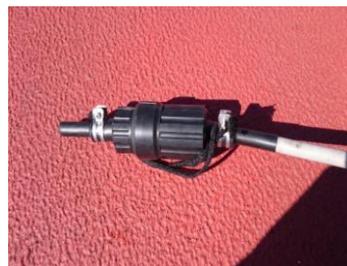
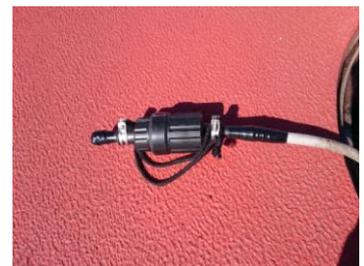
防水処理前

防水処理後

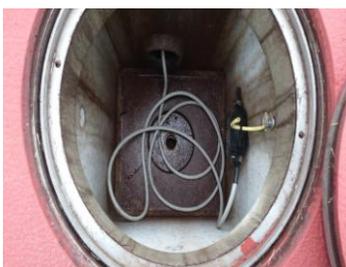
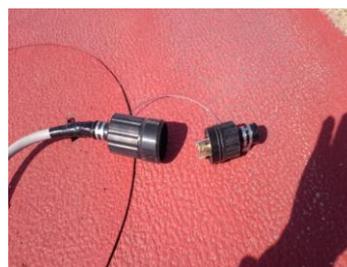
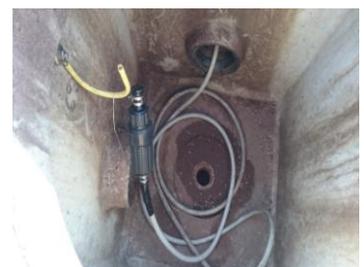
ハンドホール壁への
コネクタ取付状況

コネクタ不良箇所修繕後

ハンドホール内配置状況

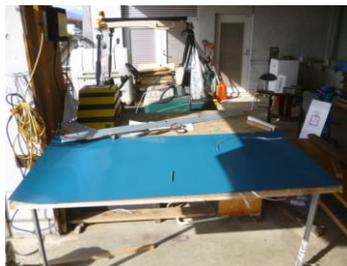
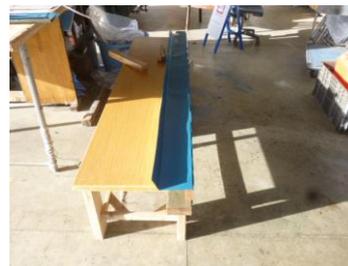
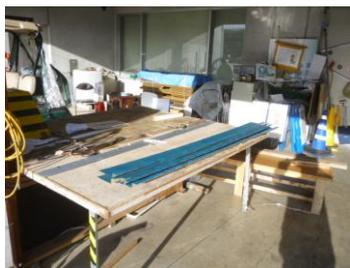
カラー鋼板材料

折り曲げ加工

ジャマ板製作

北側入口・車椅子用スロープに屋根からの雪などが落下し再凍結して危険になっていた。屋根の氷が移動し雨樋を乗り越えて落下する事が分かった。雨樋にジャマ板を取り付けることとした。

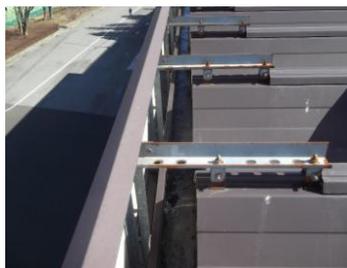
放送室屋根樋
ジャマ板取付前状況

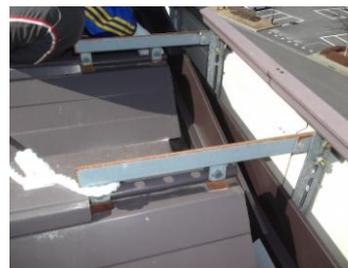
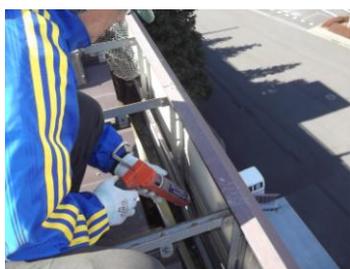
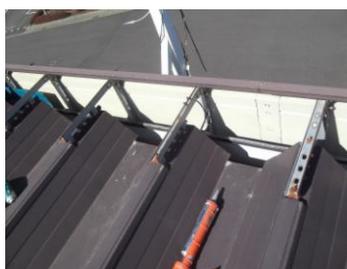
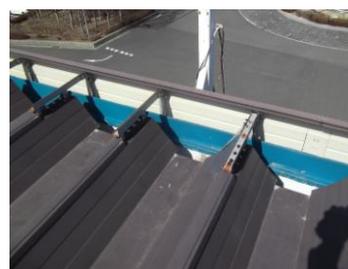
ジャマ板樋内挿入

既存樋天端にコーキング剤塗布

コーキング剤塗布状況

ジャマ板 ポップリベットで固定

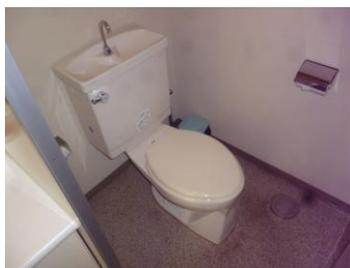
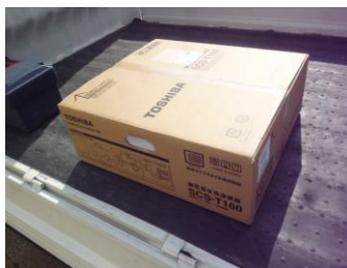
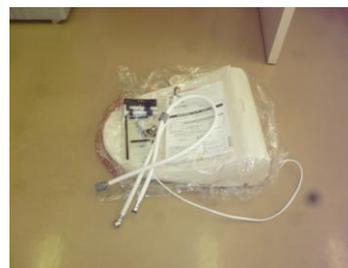
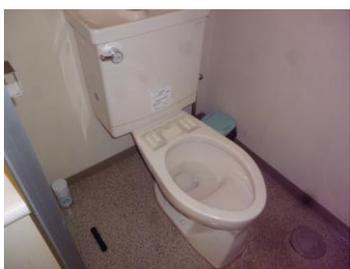
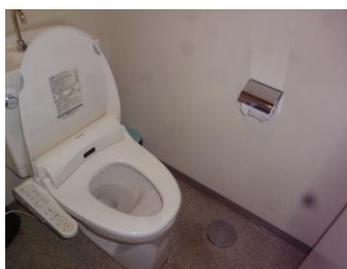
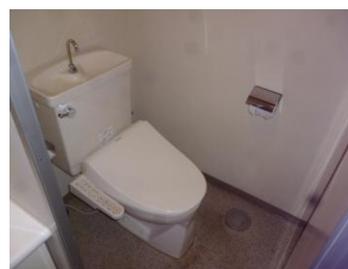
着手前

購入した温水洗浄便座

開梱状況

既存普通便座取外し

温水洗浄便座取付状況

試運転完了

南管理棟トイレを洗浄便座に取替えた。

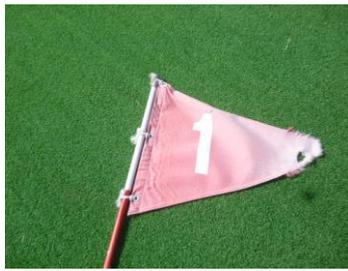
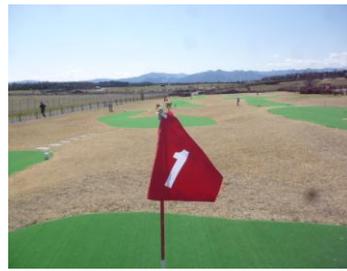
着手前

交換完了

前回取替えから1年経過し傷みが目立ってきた。全18ホール交換した。

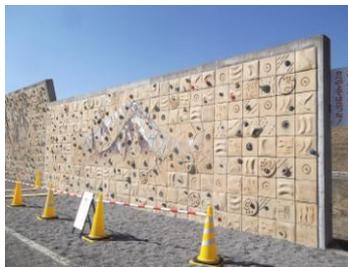
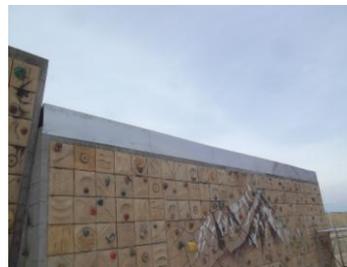
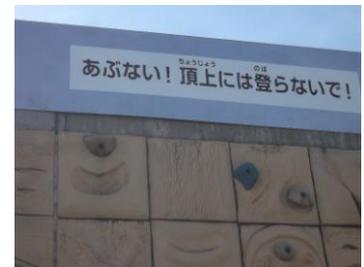
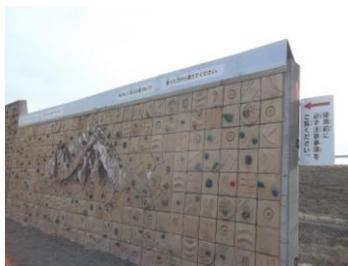
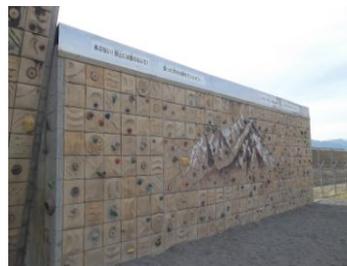
施工前

壁頂部ステンレスカバー取付

注意喚起告知シール貼付

シール貼付・
壁最上部ホルダー撤去

施工完了

壁頂部に立つと落下の恐れなどがあるため、利用者が壁頂部に立てない形状のステンレス鋼板製カバーを設置した。
